2013

**QUALIDADE DAS ÁGUAS  
SALINAS E SALOBAS  
NO ESTADO DE SÃO PAULO**

**CETESB**

2ª. PARTE DO RELATÓRIO DE ÁGUAS SUPERFICIAIS

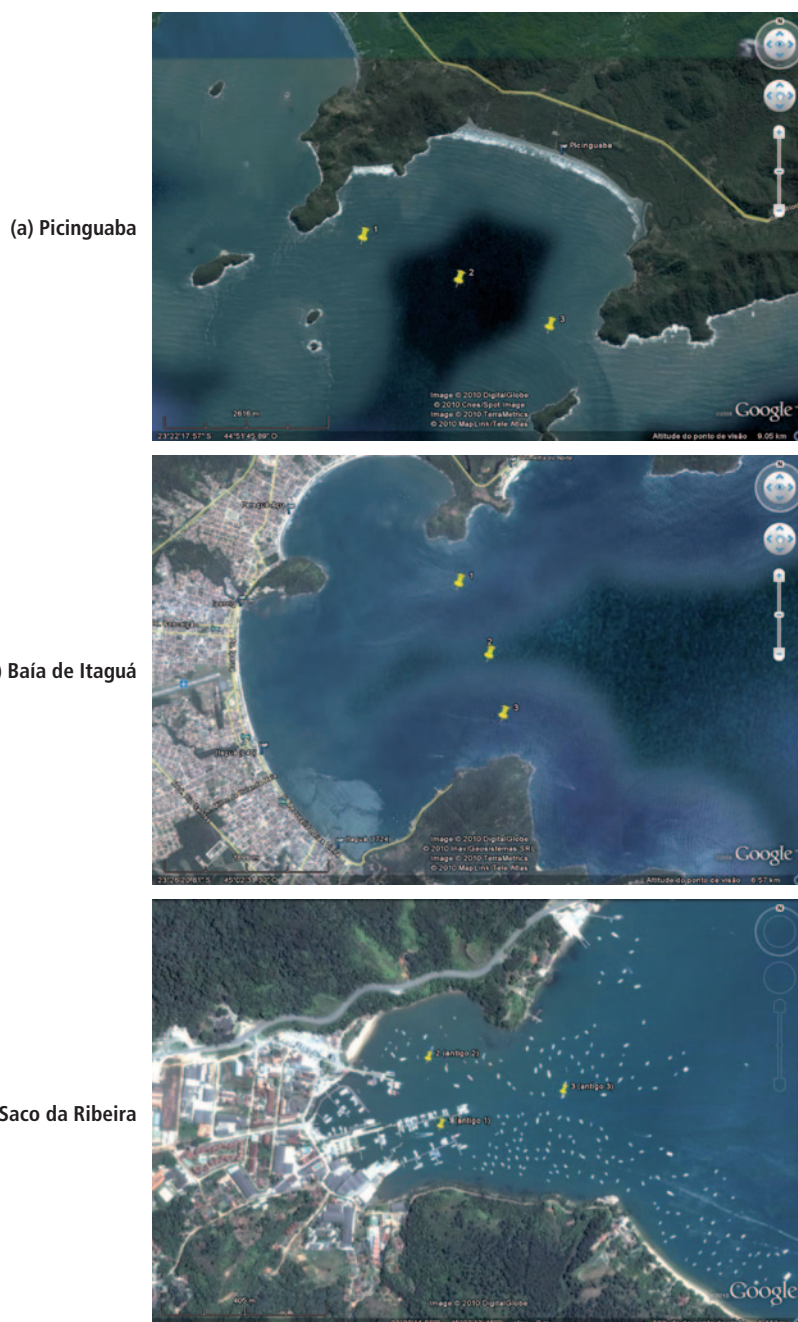
**Figura 2.1** – Localização dos pontos de amostragem da rede costeira.

Em toda a região, a principal atividade da população é a pesca artesanal e envolve principalmente a captura dos camarões sete-barbas, branco e rosa, além da utilização de armadilhas principalmente para a pesca da tainha. Para a população local o recurso natural é de grande importância econômica e cultural. Segundo o Instituto de Pesca de Cananéia, a economia da região baseia-se na pesca artesanal e industrial, no ecoturismo e na prestação de serviços. A Figura 2.1 (t) mostra os pontos de amostragem.

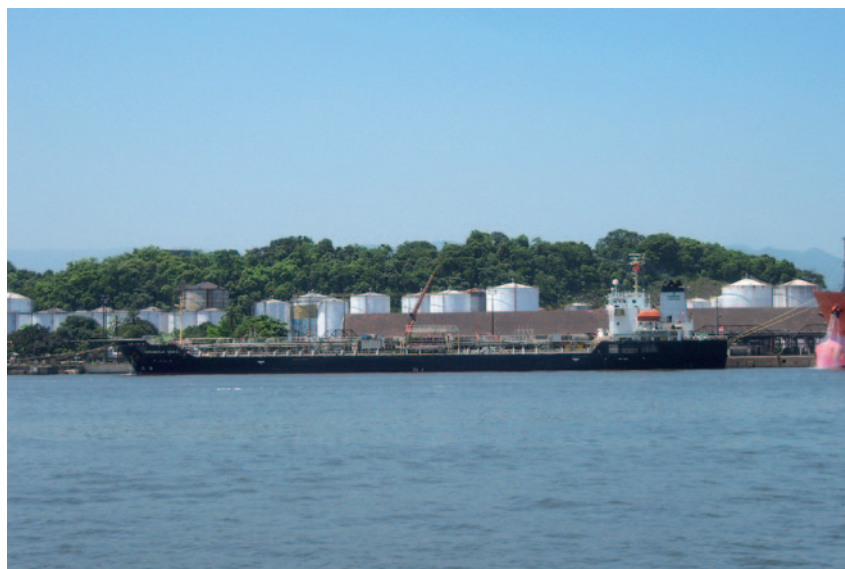
**Foto 5.1** – Terminal de derivados de petróleo no Porto de Santos (Fonte: CETESB).

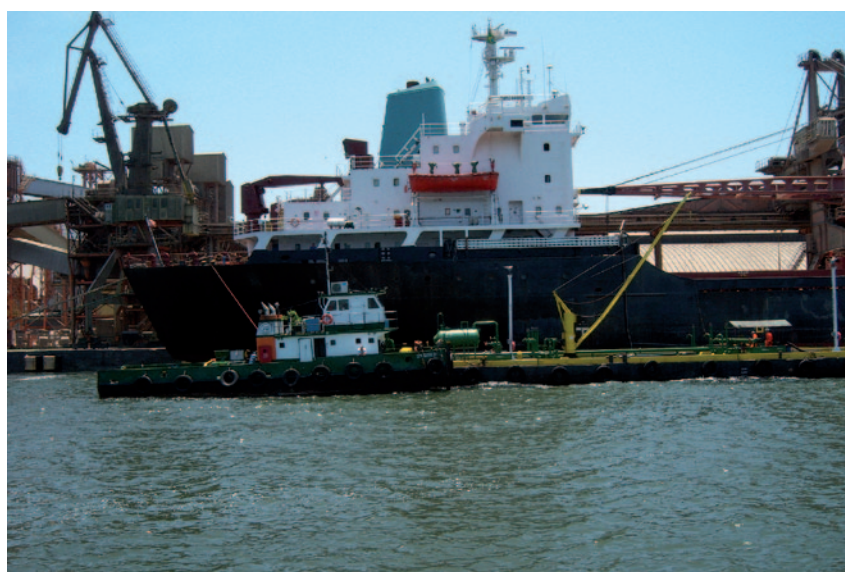
**Foto 5.2** – Barça abastecendo navio atracado em terminal de carga com óleo combustível marítimo no Porto de Santos (Fonte: CETESB).

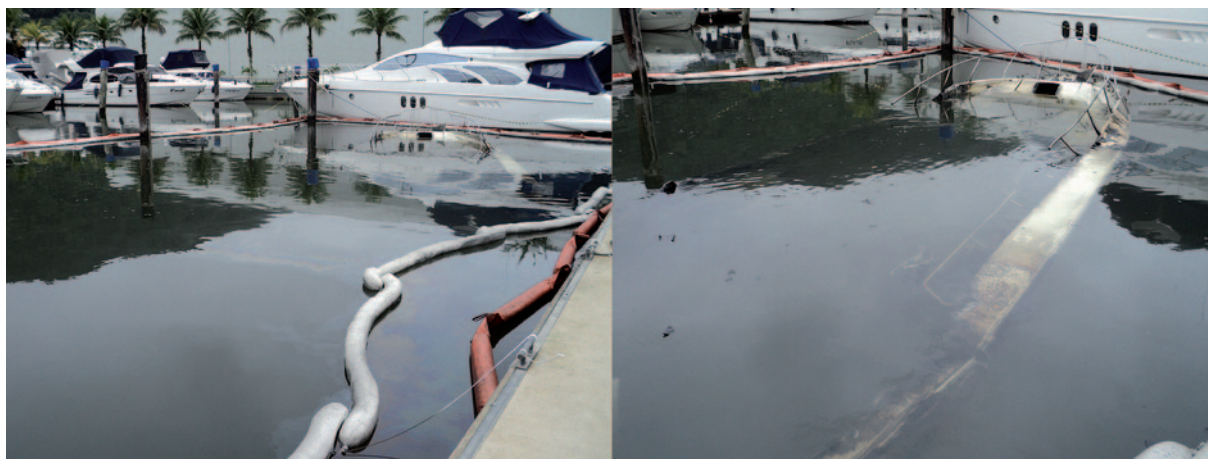
**Foto 5.3** – Embarcação naufragada em marina no Canal da Bertioga cercada por barreiras para reter espalhamento da mancha de óleo (Fonte: CETESB).

De 2009 a 2013 foram registradas sete ocorrências envolvendo naufrágio de embarcações: duas relacionadas com embarcações em desuso, sendo um pesqueiro no Saco da Ribeira em Ubatuba e o batelão “Japuí”, construído em 1900, utilizado nas atividades de dragagem do Canal de Santos no século passado, atracado no cais do porto (A Tribuna, 2013). Ocorreram dois incidentes envolvendo embarcações de lazer em uma marina no Canal da Bertioga e outra em um late Clube, em São Vicente, ambos após incêndio a bordo.

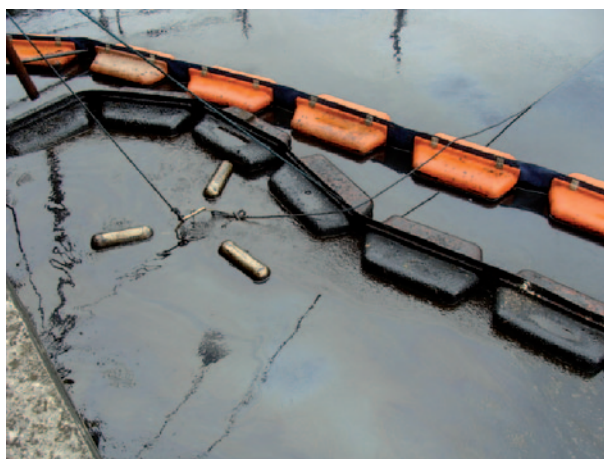
**Foto 5.6** – Contenção e recolhimento de mancha de óleo no Rio Cubatão (Fonte: CETESB)

Com exceção do primeiro caso, os demais incidentes ocorreram em fevereiro e março de 2013, decorrentes das fortes chuvas que caíram na região. A força das águas e da “corrida” de lama proveniente da Serra do Mar causaram transbordamento dos rios Pilões e Cubatão, inundações em áreas urbanas, interdição da Rodovia dos Imigrantes, sérios danos à Estação de Tratamento de Água do Rio Pilões, e extravasamento do sistema de tratamento de efluentes (mistura água e óleo) da refinaria e do terminal de petróleo e derivados.

Medidas de contenção destas duas instalações não foram suficientes para deter a contaminação ambiental. Manchas de substâncias oleosas deslocaram-se sentido Canal de Piaçaguera até imediações de Alemoa, Santos.

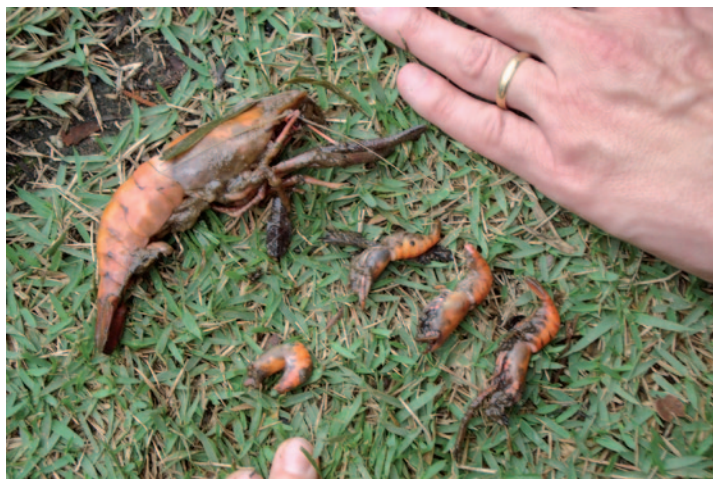
**Foto 5.7** – Crustáceos mortos encontrados nos córregos contaminados em Maresias (Fonte: CETESB).

A maior parte do produto escoou pelo sistema de drenagem da pista atingindo o Rio do Canto do Moreira e seguiram por outros córregos, passando pelo interior de condomínios, até atingir o canto sul da praia de Maresias e a beira mar. O forte odor do óleo diesel causou mal estar nos moradores e usuários desta região, que é muito frequentada. Houve danos à flora e fauna aquática, destacando-se mortalidade de crustáceos nos córregos afetados.

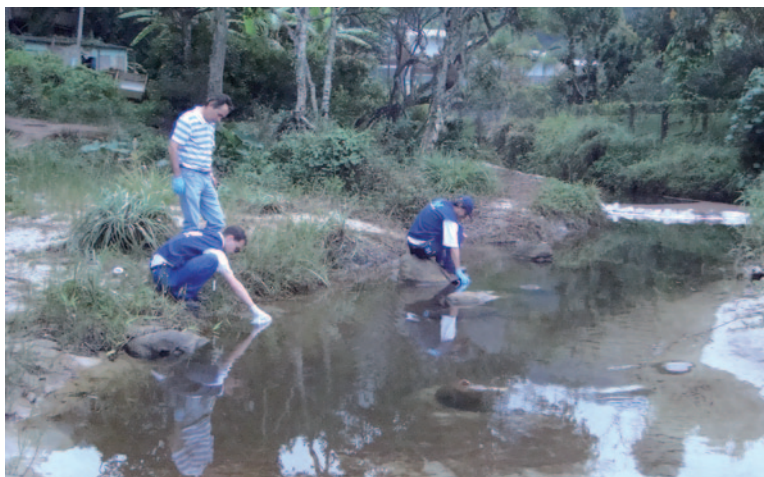
**Foto 5.8** – Coleta de amostras de água no Rio Canto do Moreira que deságua na Praia de Maresias (Fonte: CETESB).

Técnicos da CETESB fizeram coletas de amostras de água e do sedimento do Rio do Canto do Moreira e dos córregos, para realização de testes de toxicidade aquática bem como para avaliação de teores de compostos orgânicos voláteis (VOC) e hidrocarbonetos poliaromáticos (HPA) entre outros parâmetros. O monitoramento ambiental e ações de remediação tiveram continuidade por parte de empresas contratadas pelo poluidor.

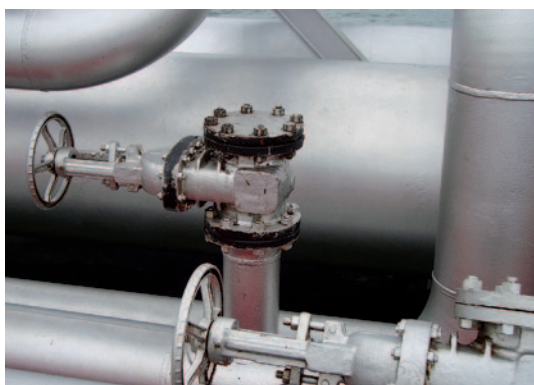
**Foto 5.9** – Detalhe da válvula por onde houve o vazamento de óleo.

O vazamento ocorreu por uma flange de uma válvula após a substituição de um trecho de um duto de 12 polegadas (foto 5.9). A flange, de seis polegadas, que deveria ser fechada após o reparo, permaneceu aberta. Quando do preenchimento do duto com óleo combustível do tipo *Marine Fuel* 380, houve o vazamento de uma quantidade informada pela Transpetro de cerca de 3.500 litros pela válvula o qual atingiu o mar.

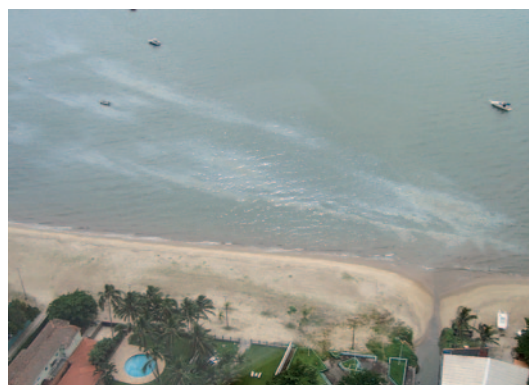
**Foto 5.10** – Mancha de óleo na forma de filetes nas proximidades da praia do Pontal da Cruz, São Sebastião.

Apesar dos esforços da Transpetro em conter e remover o óleo próximo à fonte do vazamento com utilização de barreiras de contenção e barcaça recolhadora, parte do óleo vazado deslocou-se na direção norte, influenciado pelas correntes marinhas atuantes no momento. Estas manchas tinham preponderantemente, o aspecto de filetes de coloração iridescente a prateada (foto 5.10).

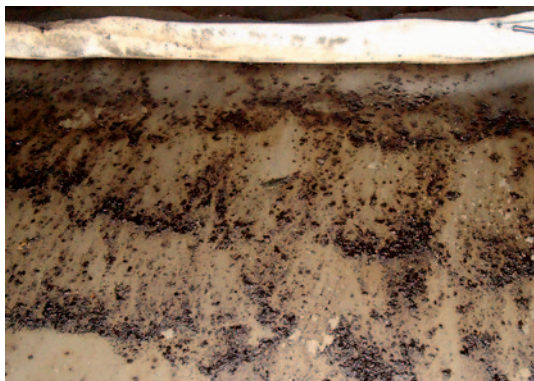
**Foto 5.11** – Vista noturna da praia das Cigarras, contaminada com óleo.

Em decorrência deste deslocamento, praias ao norte do TEBAR foram atingidas destacando-se as praias Deserta, Pontal da Cruz, Arrastão e Cigarras (município de São Sebastião) (Foto 5.11) e Capricórnio, Massaguaçu, Cocanha e Mococa (município de Caraguatatuba). Manchas de óleo foram avistadas sobre culturas de mexilhões das proximidades da praia das Cigarras e da Cocanha (Foto 5.12). Costões rochosos foram também atingidos, destacando-se os da região costeira da Ponta do Arpoador no município de São Sebastião.

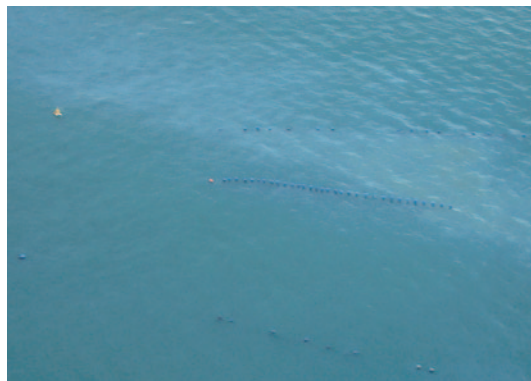
**Foto 5.12** – Mancha de óleo sobre balsas de mexilhão das proximidades da Praia das Cigarras.

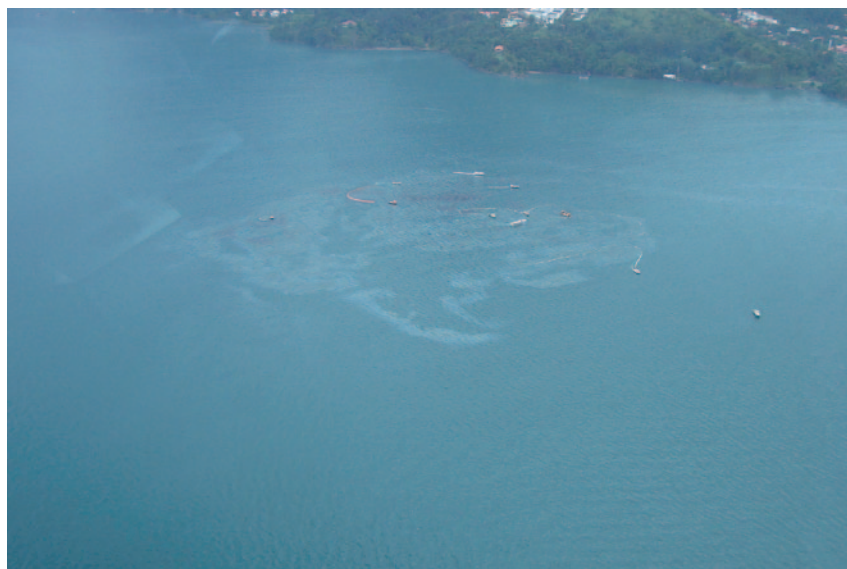
**Foto 5.13** – Manchas de óleo prateadas e iridescentes sendo removidas com utilização e barreiras absorventes.

Sobrevoos periódicos foram feitos diariamente no sentido de conhecer o cenário propiciando assim, traçar ações de resposta. As manchas, em sua grande maioria de coloração prateada e iridescente, foram removidas com utilização de barreiras absorventes. Embarcações rebocavam tais barreiras que eram movimentadas sobre as manchas para absorver o óleo (Foto 5.13).

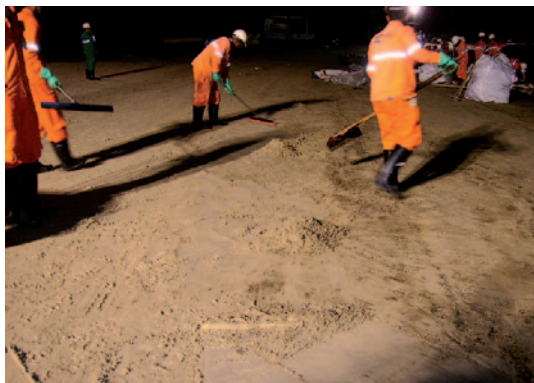
**Foto 5.14** – Remoção manual de areia contaminada com óleo.

Foram realizadas atividades de remoção do óleo nas praias atingidas. Na praia das Cigarras, a mais contaminada, foram aplicadas barreiras absorventes na linha de maré visando absorver frações do óleo que desprendia do sedimento. Simultaneamente, a areia contaminada era removida manualmente com utilização de rodos e pás (Foto 5.14). O resíduo era acondicionado em *big bags* para posterior encaminhamento e armazenamento temporário nas dependências da Transpetro (Foto 5.15). Nas demais praias, o óleo chegou com um aspecto de pelotas as quais eram também removidas manualmente.

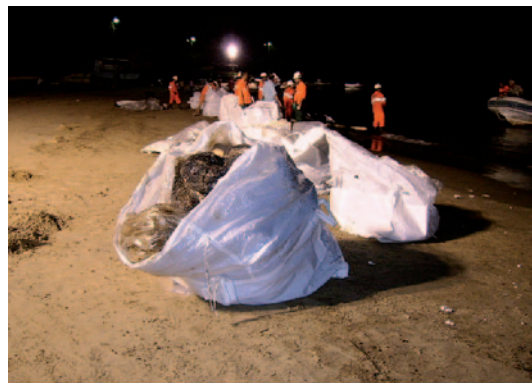
**Foto 5.15** – Acondicionamento de resíduo sólido oleoso em big bags.

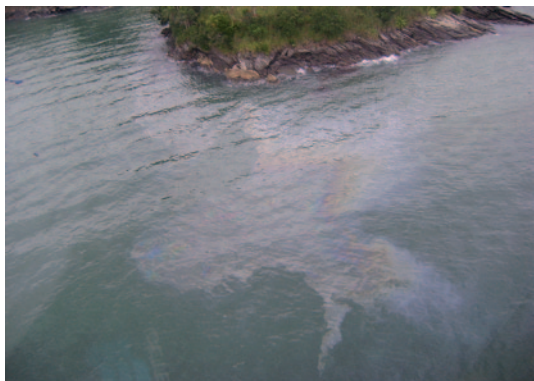
**Foto 5.16** – Presença de manchas nas proximidades de costões rochosos.

O óleo aderido aos costões rochosos era desprendido conforme a oscilação das marés, provocando manchas de coloração prateada e iridescente nas adjacências das superfícies rochosas (Foto 5.16). Nestes locais, foram aplicadas barreiras absorventes com o intuito de controlar o despredimento e remover estas manchas de espessura mais fina (Foto 5.17).

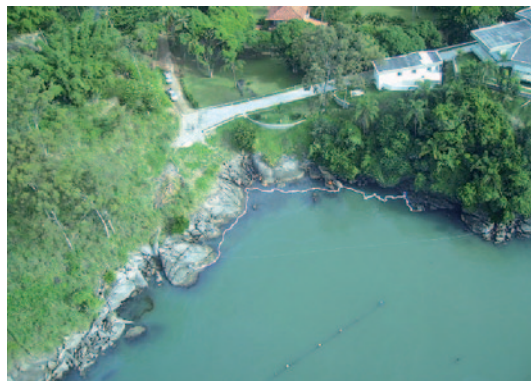
**Foto 5.17** – Aplicação de barreiras absorventes junto aos costões visando absorver o óleo que se desprendia da superfície rochosa.
