**Companhia de Tecnologia de Saneamento Ambiental – Cetesb**

**RELATÓRIO DE QUALIDADE  
DAS ÁGUAS LITORÂNEAS  
NO ESTADO DE SÃO PAULO  
BALNEABILIDADE DAS PRAIAS  
2006**

**São Paulo  
2007**

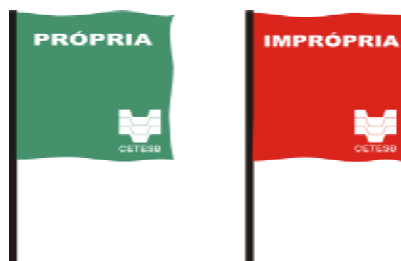
Figura 2.2. Bandeiras de sinalização.

A bandeira de cor verde indica que a qualidade da água está adequada para o banho, sendo a praia classificada como Própria. A bandeira de cor vermelha é utilizada para praias Impróprias, indicando que o banho de mar deve ser evitado. A sinalização é mantida ou substituída no dia seguinte à emissão do boletim, de acordo com a nova classificação estabelecida para a praia.

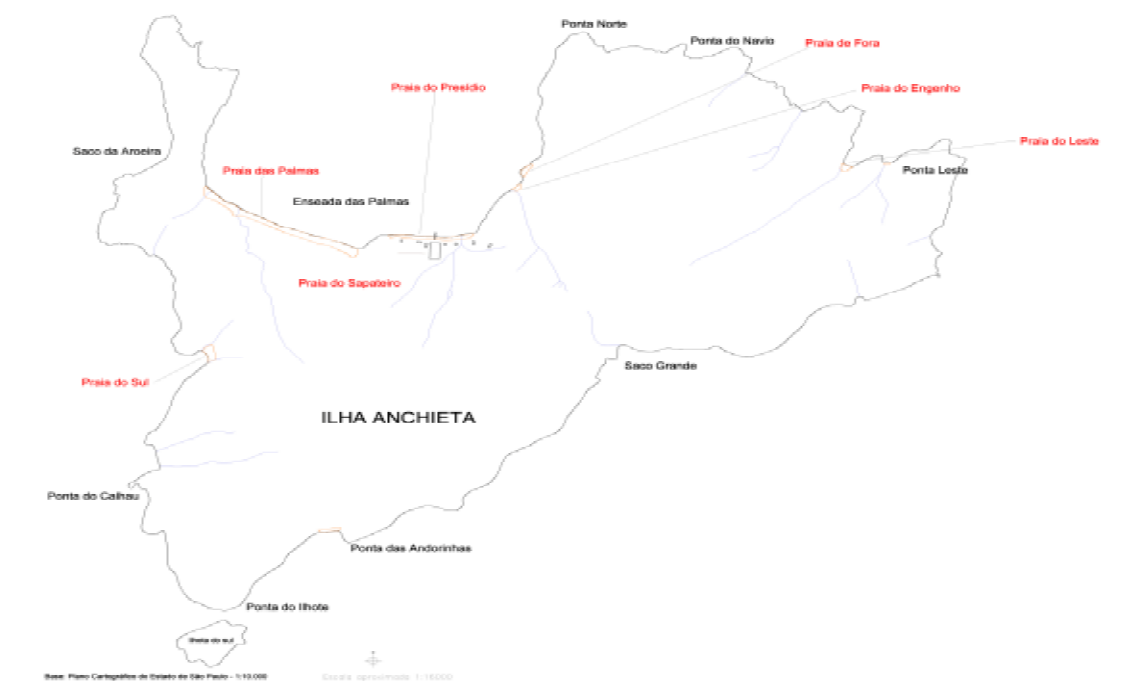
Figura 2.9: Mapa da Ilha Anchieta com localização dos pontos de amostragem.

Por solicitação da diretoria do Parque em função do afluxo de turistas para visitação, a partir de fevereiro de 2006, foram realizadas amostragens nas praias do Sapateiro, do Presídio, do Engenho, de Fora, do Leste, das Palmas e do Sul. O mapa da Figura 2.9 mostra a localização dessas praias. Na Tabela 2.14 encontram-se os resultados das amostragens.

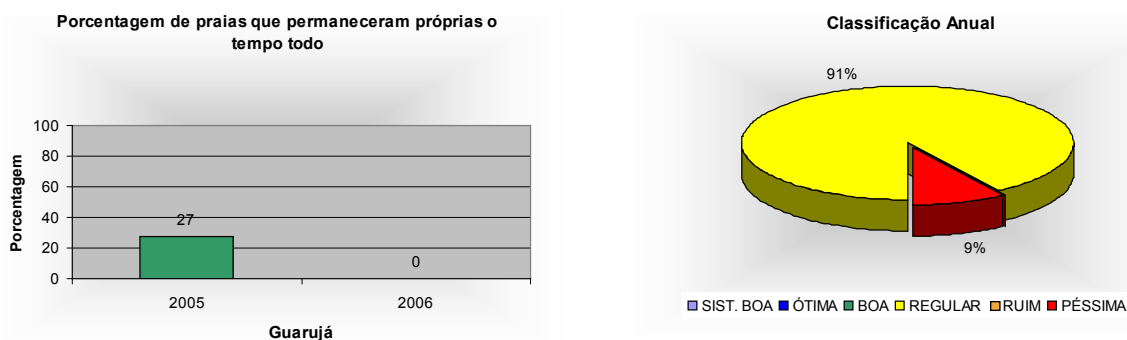
Figura 2.31. Porcentagem de praias que permaneceram próprias o tempo todo e classificação anual

Durante o ano de 2006 nenhuma praia permaneceu própria durante o ano todo. As melhores praias foram Pitangueiras (Rua Silvia Valadão) e Guaiúba com apenas 8% do tempo impróprias, seguidas por Pernambuco com 9% e Astúrias e Tombo com 10%. A pior praia foi Perequê com 98% do tempo imprópria e a única que obteve classificação anual Péssima. Todas as demais obtiveram classificação anual Regular.

Comparando-se ao ano de 2005, quando 27% das praias permaneceram próprias durante todo o ano, percebe-se uma piora nas condições de balneabilidade do município.

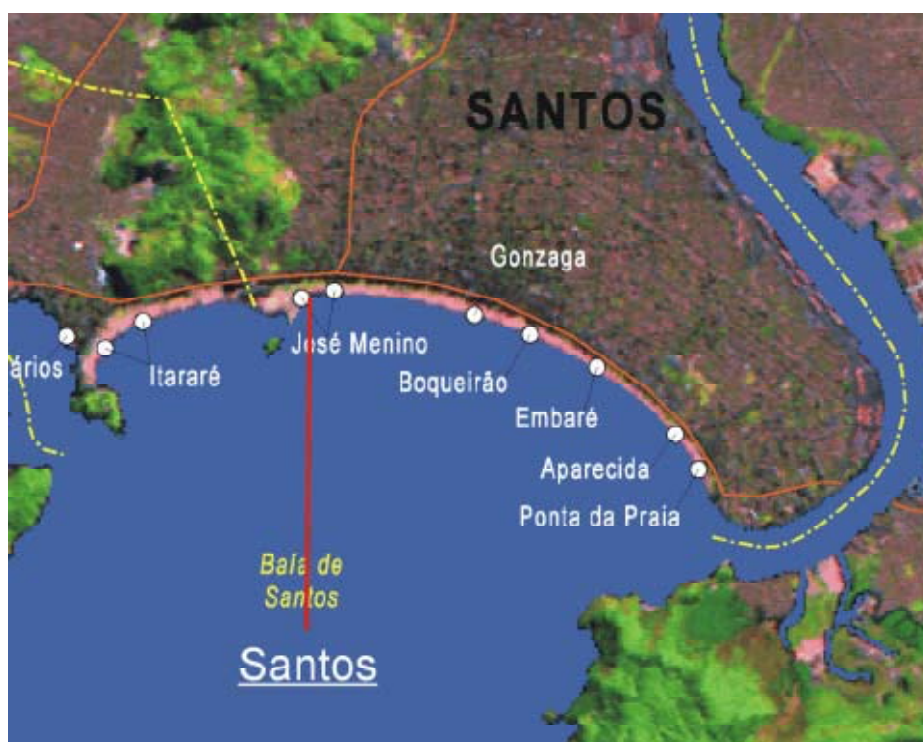
Figura 4.1. Localização do emissário de Santos

No Estado de São Paulo há sete emissários submarinos de esgotos domésticos que lançam seus efluentes no mar após pré-condicionamento, a maioria em funcionamento desde a década de 1990. Estes sistemas, embora tragam benefícios para a qualidade das praias na medida em que afastam o esgoto para o mar, podem também trazer prejuízos ambientais se não forem bem dimensionados e operados, por esse motivo, o monitoramento ambiental na área circunvizinha ao lançamento é imprescindível. Desse modo a Cetesb iniciou, a partir de 2002, o monitoramento de dois deles o emissário de Santos (Figura 4.1), localizado na Baixada Santista, e o emissário do Araçá localizado no Canal de São Sebastião.

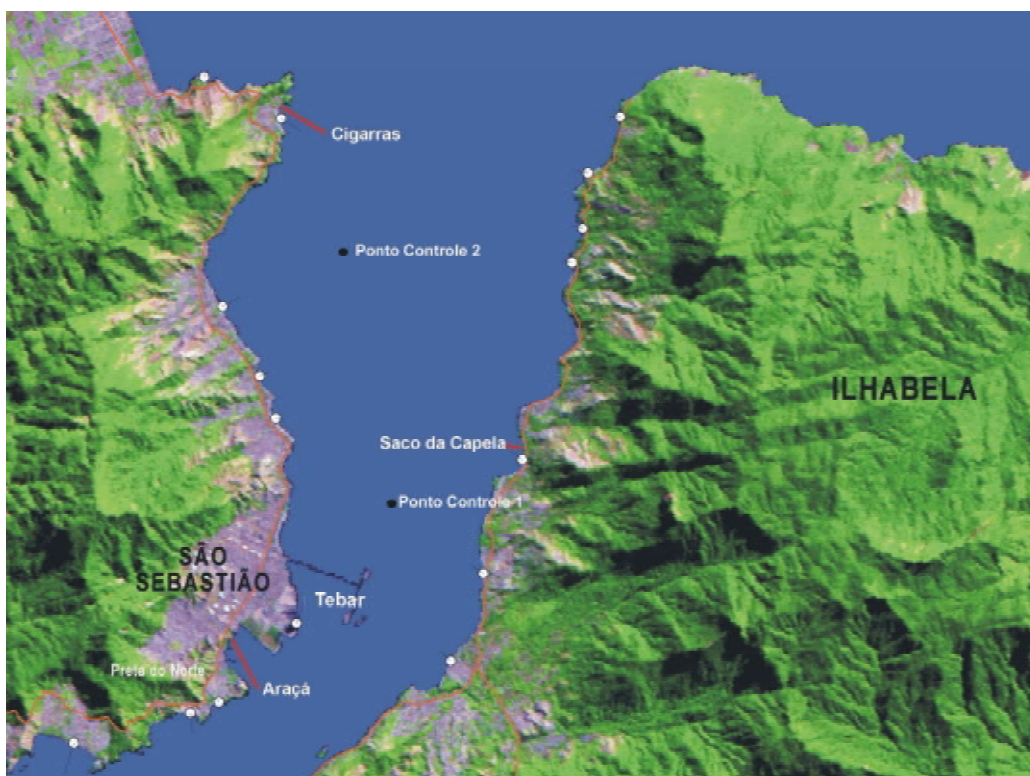
Figura 4.2. Localização dos emissários do Canal de São Sebastião

Em 2005 esse monitoramento foi ampliado também para todos os emissários do Canal de São Sebastião. Essa ampliação foi possível com o projeto financiado pelo Fundo Estadual de Recursos Hídricos (Fehidro), aprovado pelo Comitê de Bacias Hidrográficas do Litoral Norte (CBH-LN). Neste projeto é avaliado o desempenho dos quatro emissários submarinos existentes no Canal, a saber: Saco da Capela, Araçá, Cigarras e Terminal Marítimo Almirante Barroso (Tebar) (Figura 4.2).

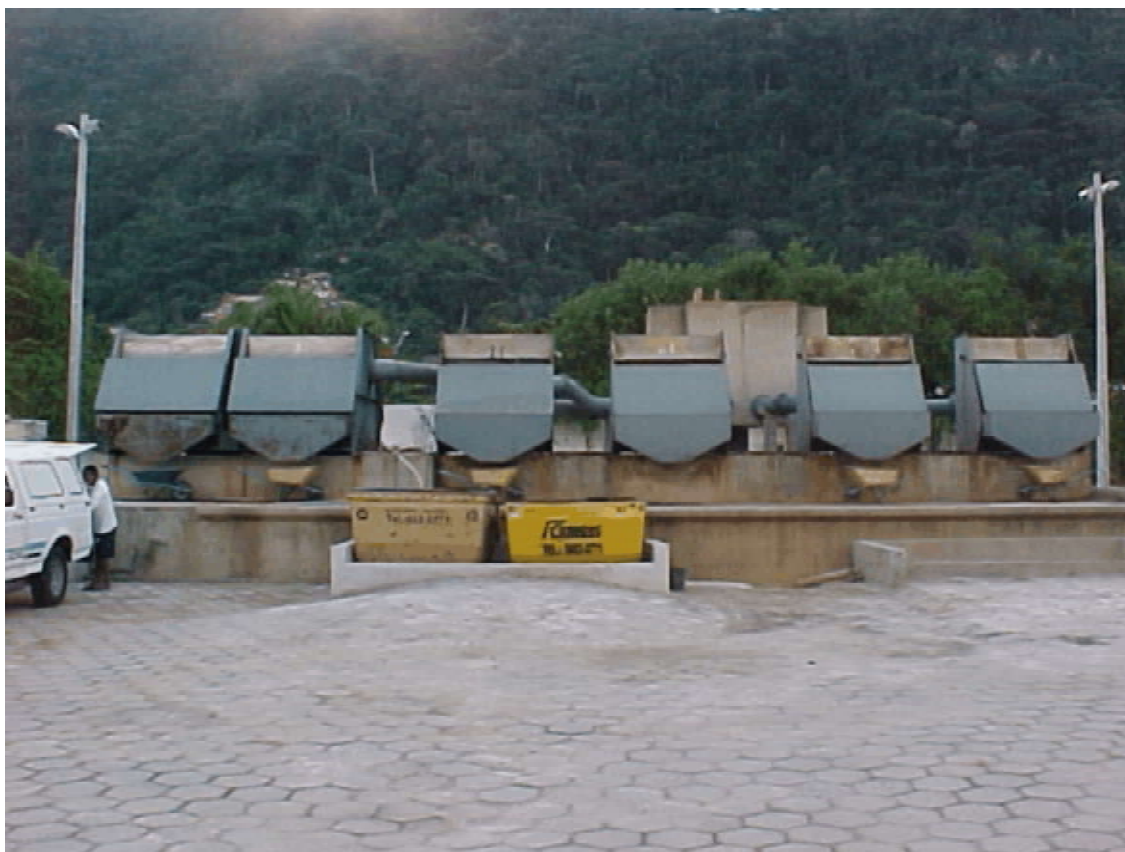
A estação de pré-condicionamento (EPC) de esgotos do Araçá atende cerca de 21.200 habitantes perfazendo uma vazão total de 140 L/s (MARCELINO, 2000). O esgoto passa por uma caixa de areia, seis peneiras estáticas (Figura 4.3) e posterior cloração para desinfecção. O efluente da EPC é encaminhado por recalque, até a chaminé de equilíbrio, por emissário terrestre de ferro fundido com 0,50 m de diâmetro e extensão de 5.182 m. A chaminé de equilíbrio funciona como divisória, entre o trecho da tubulação que é recalçada (bombeada) e o trecho que o efluente é encaminhado para o emissário submarino por gravidade.

Figura 4.3. Peneiras estáticas da EPC do emissário do Araçá.

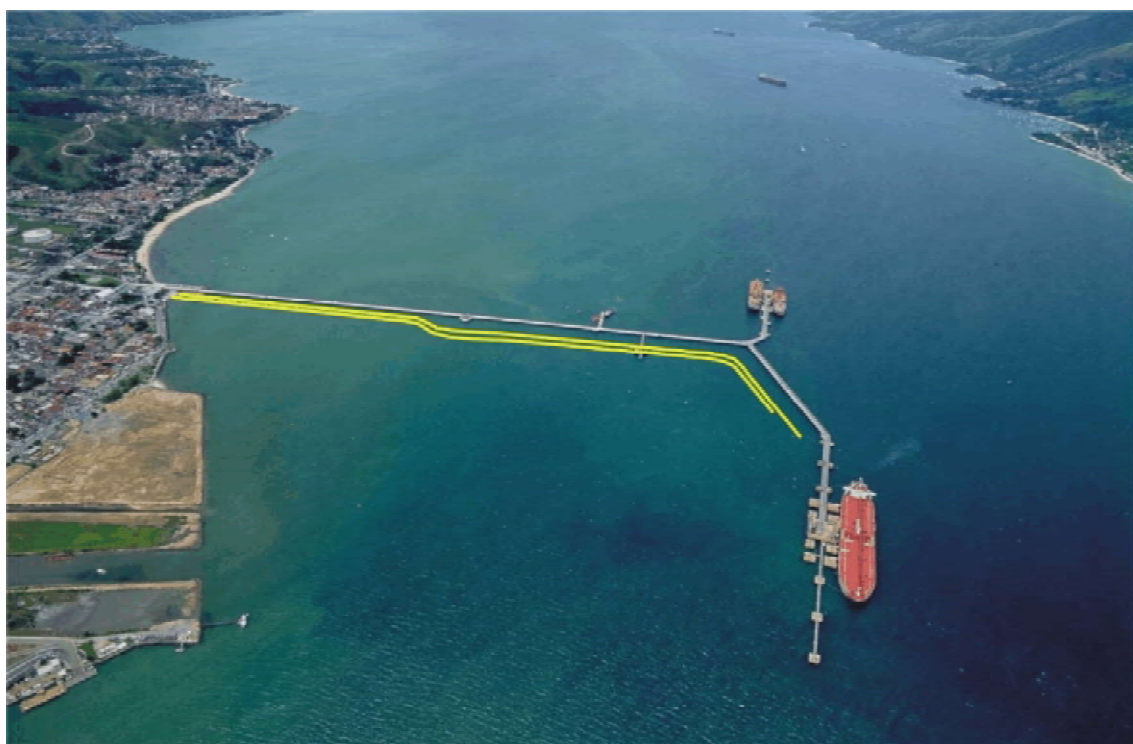
As duas linhas do emissário Tebar estão assentadas ao lado da plataforma do Pier Sul. O emissário I (correspondente à linha Norte) situa-se a profundidade de 19,45 m, e o emissário II (linha Sul), a profundidade é de 25,15 m. Na ponta de cada linha existe uma seção difusora com três “risers” (tubulações verticais, também de PEAD) com aproximadamente 1,5 m de altura e diâmetro igual a 0,15 m cada, voltados para a superfície.

Figura 4.4. Disposição das linhas do emissário submarino do Tebar (Fundespa, 2003)

- Linha 1: os efluentes líquidos gerados na drenagem dos fundos dos tanques e dos navios (enviado para o terminal ao atracar);
- Linha 2: as águas pluviais e industriais contaminadas com óleo (águas de incêndio, vazamento de válvulas, etc).

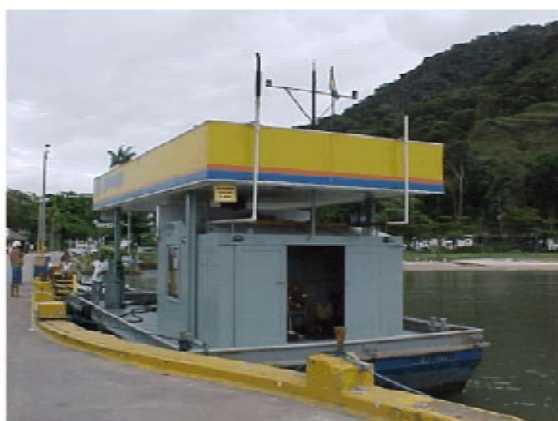
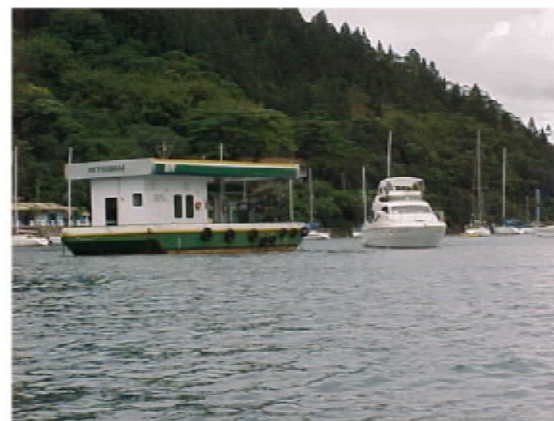
Figura 5.2. Postos de abastecimento flutuantes.

A Marina Píer do Saco da Ribeira é uma marina pública, administrada pela Fundação Florestal e oferece serviços de garagem náutica (Figura 5.1), atracação para carga e descarga, pesca e transporte para o Parque Estadual da Ilha Anchieta, além de postos de abastecimento flutuantes para embarcações (Figura 5.2); abriga também uma base do Instituto Oceanográfico da Universidade de São Paulo.

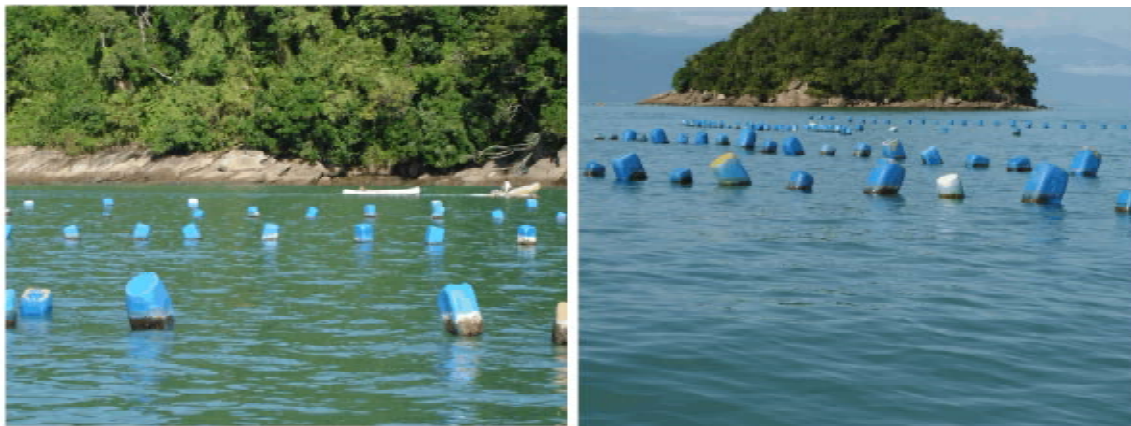
Figura 5.7. Long lines.

A criação de mexilhões desenvolvida na Cocanha é feita pelo sistema de “long lines” como mostra a Figura 5.7, nesse sistema, os mexilhões ficam pendurados em linhas presas perpendicularmente ao cabo principal, em profundidade equivalente ao meio da coluna d’água ( $\pm 2$  m). (Figura 5.8).

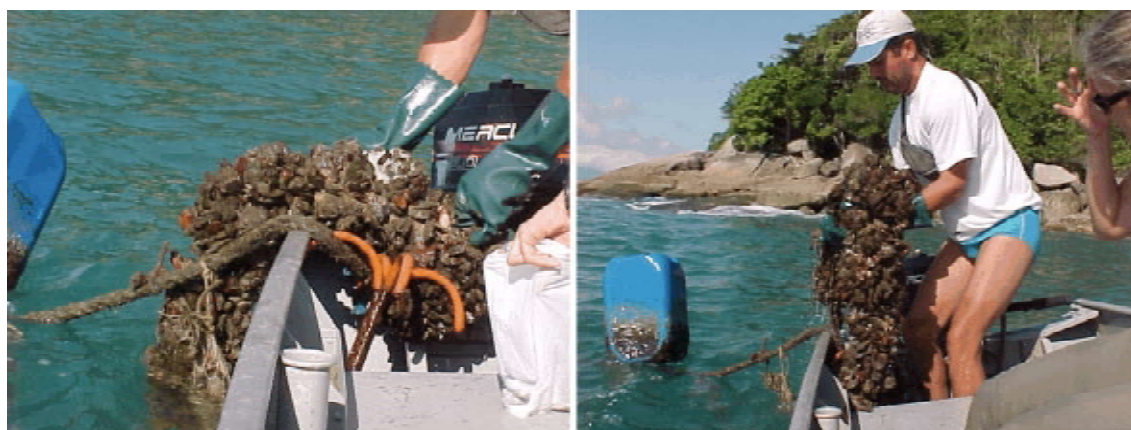
Figura 5.8. Amostragem de mexilhões.

Neste ponto coleta-se material biológico (mexilhões) para análise de *Staphylococcus aureus*, *Salmonella sp* baseando-se na Resolução RDC<sup>2</sup> nº 12 de 02.01.01. Analisou-se também *Vibrio parahaemolyticus*, mas para este microrganismo não há padrão na resolução citada.

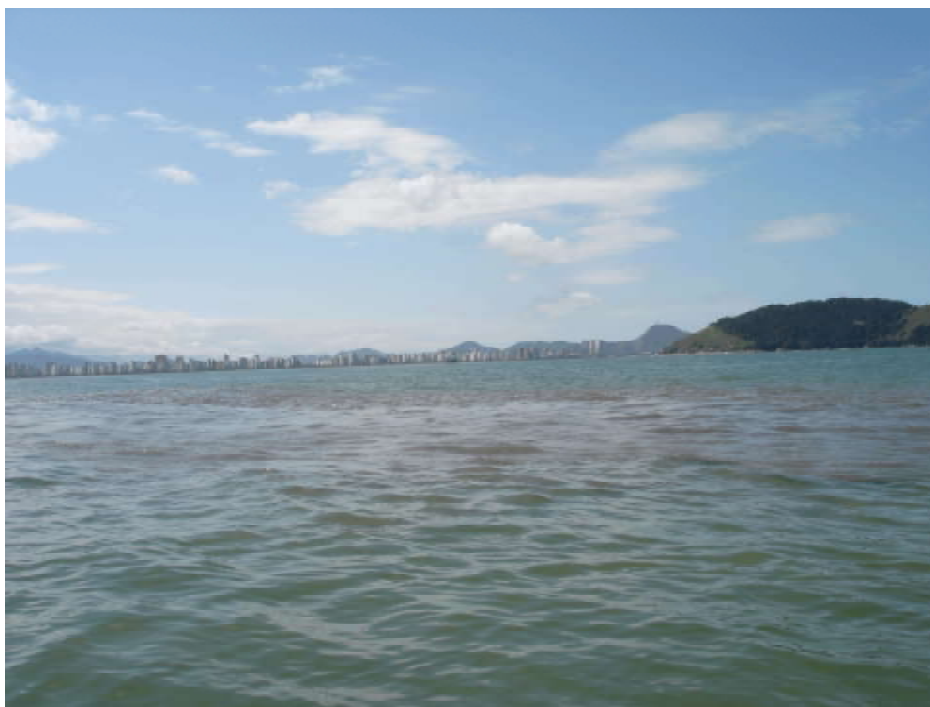
Figura 5.16. Vista da Baía de Santos, próximo à saída do emissário, onde é possível observar afloramento da pluma.

A baía de Santos (Figura 5.15) tem cerca de 7 km de largura na parte central e 11 km na parte final, entre as Pontas de Itaipú a oeste e do Monduba a leste e uma profundidade média de 5 a 10 m. Ao norte, é delimitada pelas praias de Santos e São Vicente. Recebe águas do estuário de Santos e do estuário de São Vicente, constituindo-se numa área de mistura da água do mar com as águas salobras vindas do continente. A Figura 5.16 mostra vista da Baía de Santos, próximo à saída do emissário submarino.
