**COMPANHIA AMBIENTAL DO ESTADO DE SÃO PAULO**

# **OPERAÇÃO INVERNO 2022**

**RELATÓRIO DAS ATIVIDADES**

São Paulo  
Janeiro/2023

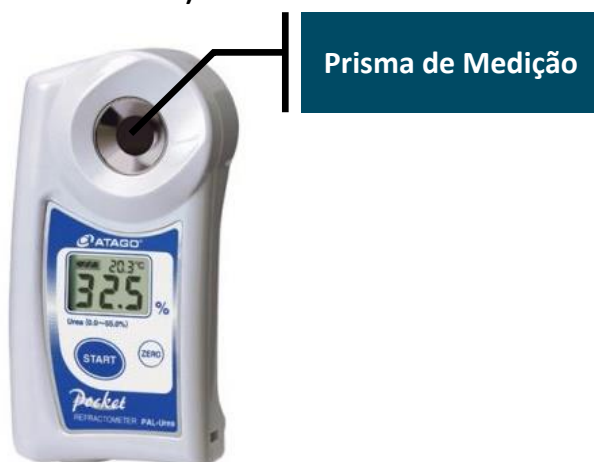
**Figura 2 - Refratômetro para medição de concentração de Ureia  
(PAL Urea – ATAGO)**

A avaliação da concentração de ureia presente no ARLA 32 foi feita utilizando um refratômetro digital portátil, conforme apresentado na Figura 2. Para isso, uma pequena amostra coletada do tanque de armazenamento do veículo, foi despejada no prisma de medição do refratômetro, que fornece a concentração, em massa, de ureia presente na solução avaliada. Foram consideradas aprovadas as amostras que apresentaram concentração, em massa, de ureia entre 30% e 35%.

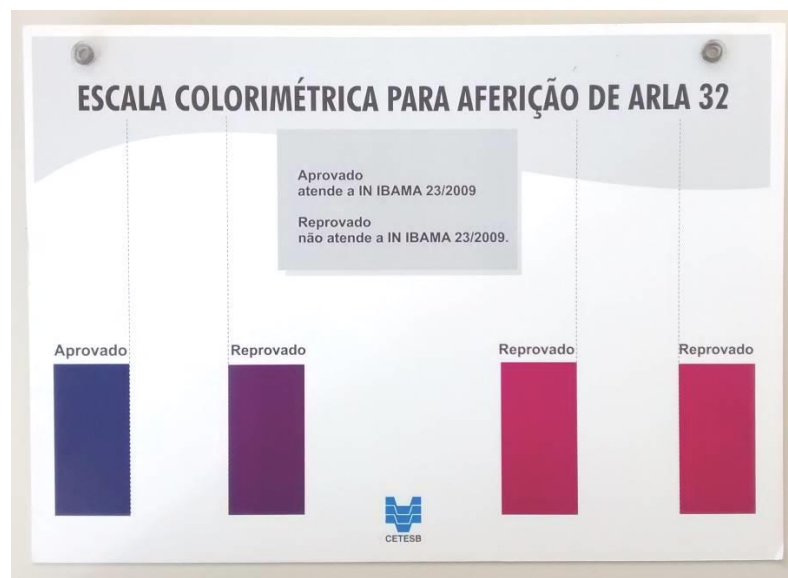
**Figura 3 - Escala Colorimétrica para aferição de ARLA 32**

A solução misturada ao NET apresenta coloração azul na ausência de íons metálicos. Na presença de íons metálicos, a solução assume uma coloração avermelhada que aumenta conforme a concentração desses íons. O simples aparecimento da cor avermelhada indica a presença de alguns compostos contaminantes que tem seus limites preconizados na IN 23/2009 do IBAMA (6).

Para verificar a coloração da amostra avaliada, foi utilizada uma escala desenvolvida pela CETESB que permite efetuar a comparação das amostras com padrões de cores de diferentes especificações de ARLA 32 que foram obtidos experimentalmente. A Figura 3 apresenta uma imagem da escala utilizada:

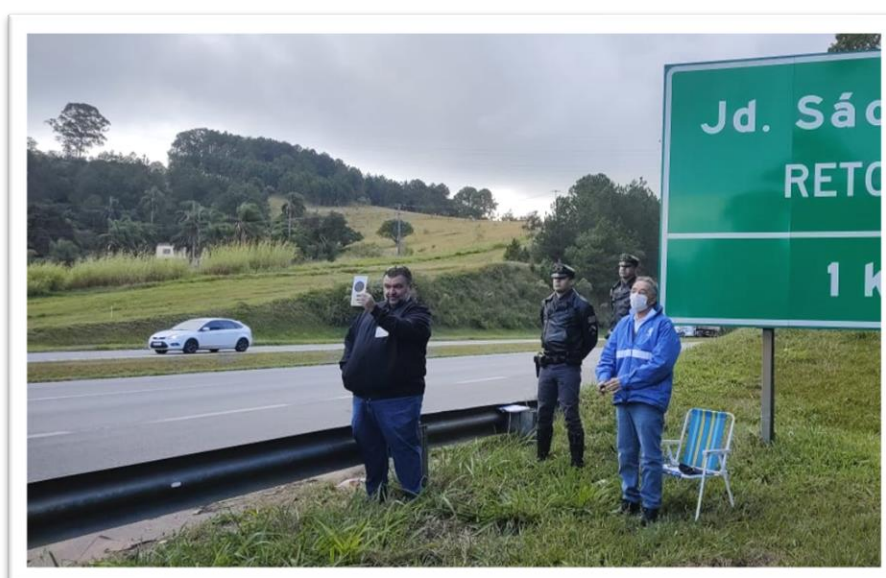
**Figura 5 – Fiscalização com a Escala de Ringelmann no ponto de Atibaia**

A Figura 5 apresenta a fiscalização com a Escala de Ringelmann em Atibaia. A Figura 6 mostra a estrutura utilizada no ponto de abordagem e as figuras 7 e 8 as fiscalizações de opacidade e da qualidade do ARLA 32, respectivamente.

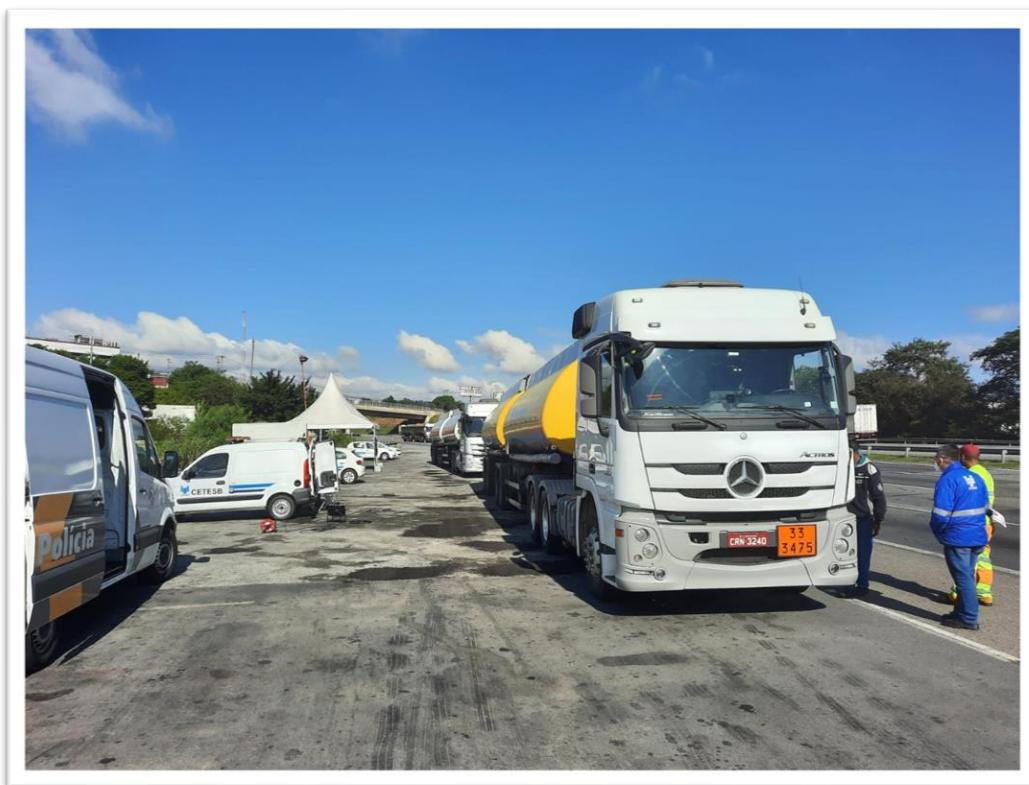
**Figura 7 – Fiscalização de opacidade**

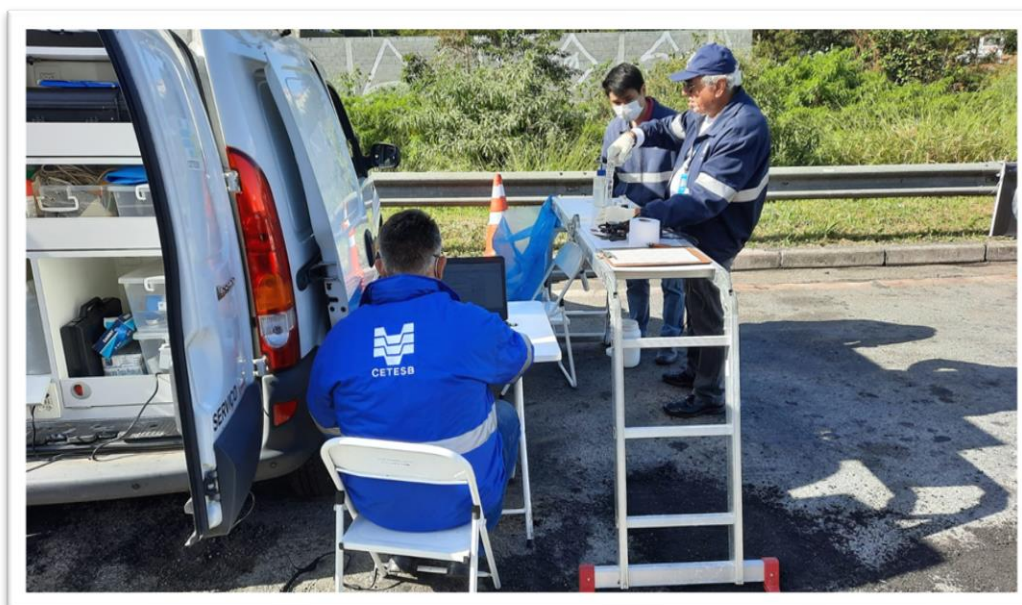
**Figura 8 – Fiscalização do ARLA 32**

Para isso, cada veículo fiscalizado passou por três procedimentos de avaliação: quanto à concentração de ureia, presença de metais no ARLA 32 e presença de emuladores. Os dois primeiros procedimentos foram realizados de acordo com a Norma Técnica CETESB L9.025 (4).

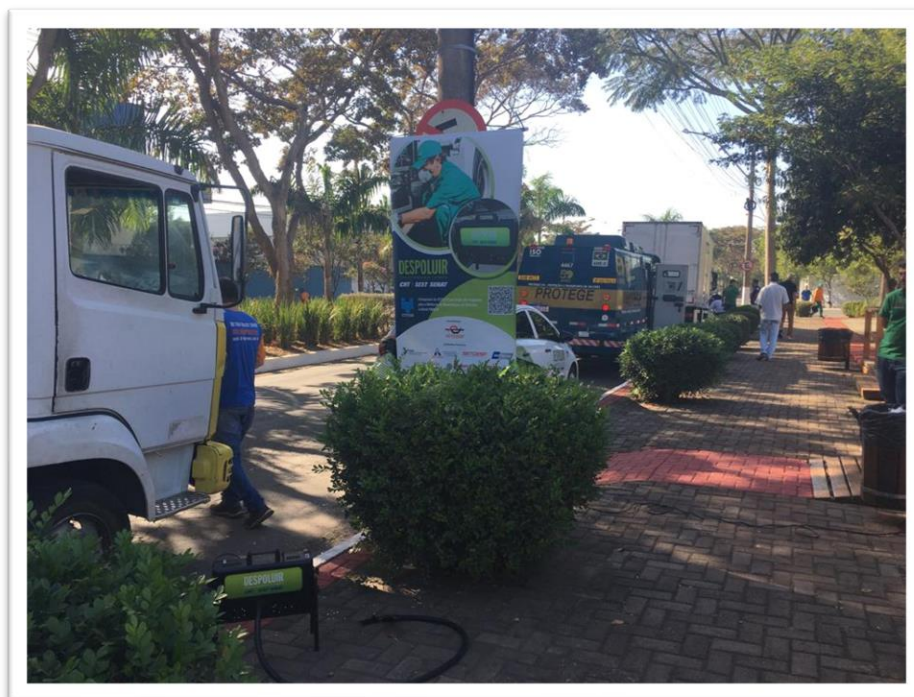
**Figura 9 – Ponto de avaliação de opacidade na campanha de conscientização**

Nas Figuras 9, 10 e 11, é possível visualizar o local de avaliação de opacidade, a fiscalização da qualidade do ARLA 32 e a atividade de orientação e panfletagem, respectivamente.
