**COMPANHIA AMBIENTAL DO ESTADO DE SÃO PAULO**

# **OPERAÇÃO INVERNO 2021**

**RELATÓRIO DAS ATIVIDADES**

São Paulo  
Julho/2022

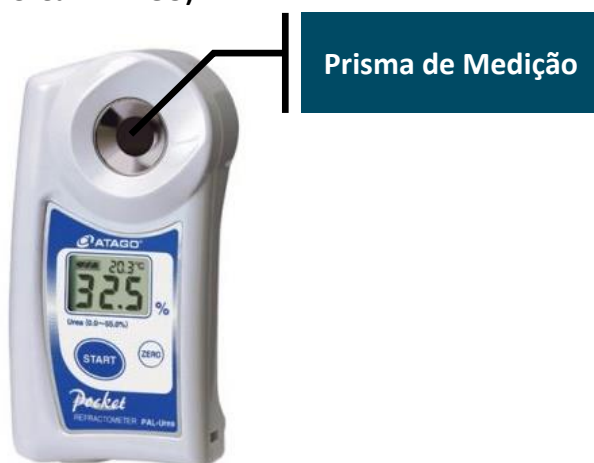
**Figura 2 - Refratômetro para medição de concentração de Ureia  
(PAL Urea – ATAGO)**

A avaliação da concentração de ureia presente no ARLA 32 foi feita utilizando um refratômetro digital portátil, conforme apresentado na Figura 2. Para isso, uma pequena amostra coletada diretamente da bomba de abastecimento de ARLA 32 da garagem, ou do próprio tanque de armazenamento da empresa, foi despejada no prisma de medição do refratômetro, que fornece a concentração, em massa, de ureia presente na solução avaliada. Foram consideradas aprovadas as amostras que apresentaram concentração, em massa, de ureia entre 30% e 35%.

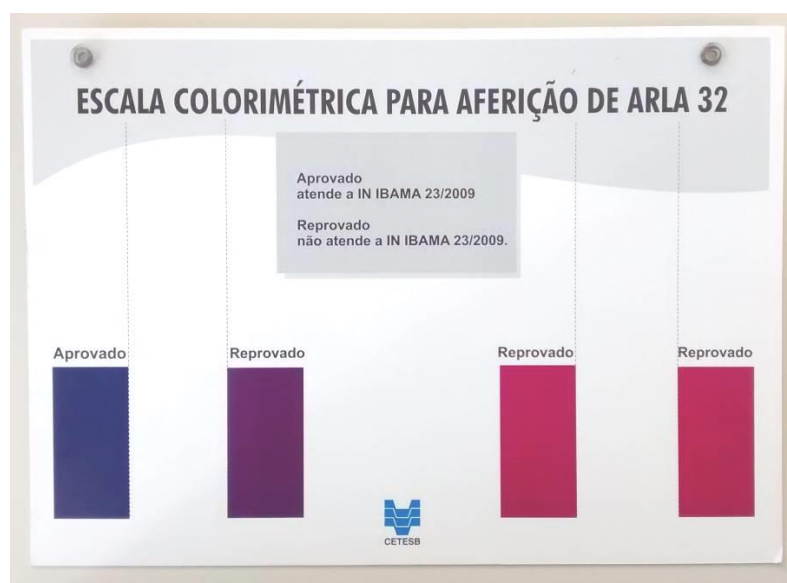
**Figura 3 - Escala Colorimétrica para aferição de ARLA 32**

Para verificar a coloração da amostra avaliada, foi utilizada uma escala desenvolvida pela CETESB que permite efetuar a comparação das amostras com padrões de cores de diferentes especificações de ARLA 32 que foram obtidos experimentalmente. A Figura 3 apresenta uma imagem da escala utilizada:

A solução misturada ao NET apresenta coloração azul na ausência de íons metálicos. Na presença de íons metálicos, a solução assume uma coloração avermelhada que aumenta conforme a concentração desses íons. O simples aparecimento da cor avermelhada indica a presença de alguns compostos contaminantes que tem seus limites preconizados na IN 23/2009 do IBAMA (6).

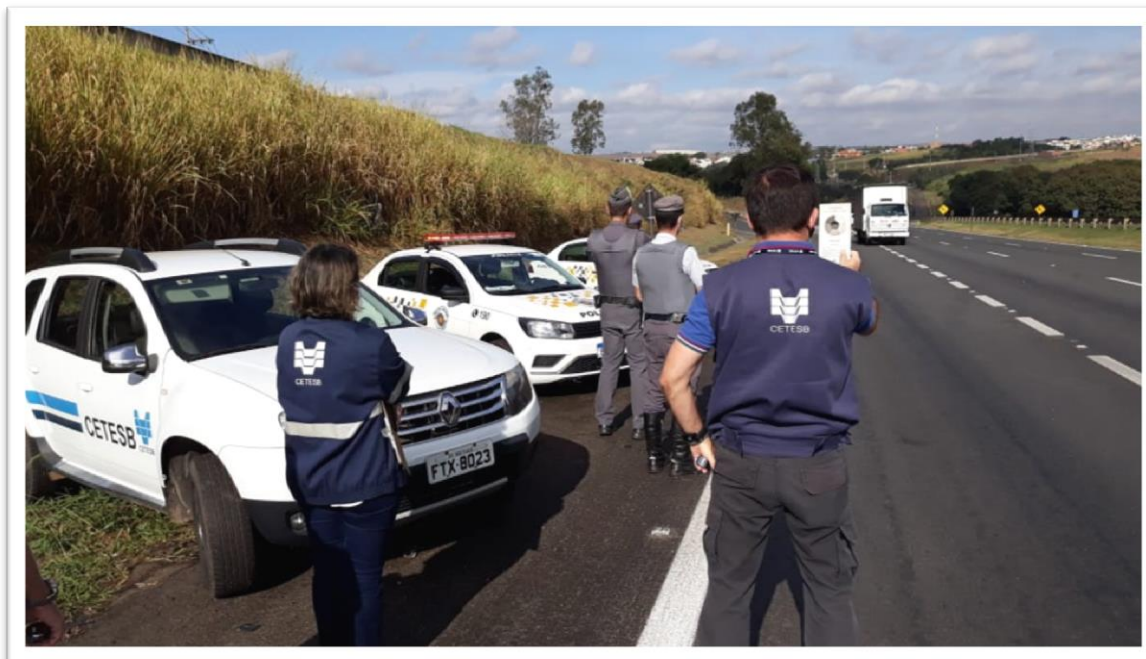
**Figura 5 – Fiscalização com a Escala de Ringelmann no ponto de Paulínia**

As Figuras 5 e 6 apresentam a fiscalização com a Escala de Ringelmann em Paulínia e Jales, respectivamente. As Figuras 7 e 8 mostram a estrutura do ponto de abordagem, com tendas, faixas, presença da imprensa e abordagem pela polícia. Já as Figuras 9 e 10 apresentam a fiscalização com o opacímetro e a fiscalização da qualidade do ARLA 32.
