**QUALIDADE DAS ÁGUAS  
SUPERFICIAIS  
NO ESTADO DE SÃO PAULO  
PARTE 2 - ÁGUAS SALINAS  
E SALOBRAS**

2 0 1 4

GOVERNO DO ESTADO DE SÃO PAULO • SECRETARIA DO MEIO AMBIENTE  
CETESB - COMPANHIA AMBIENTAL DO ESTADO DE SÃO PAULO

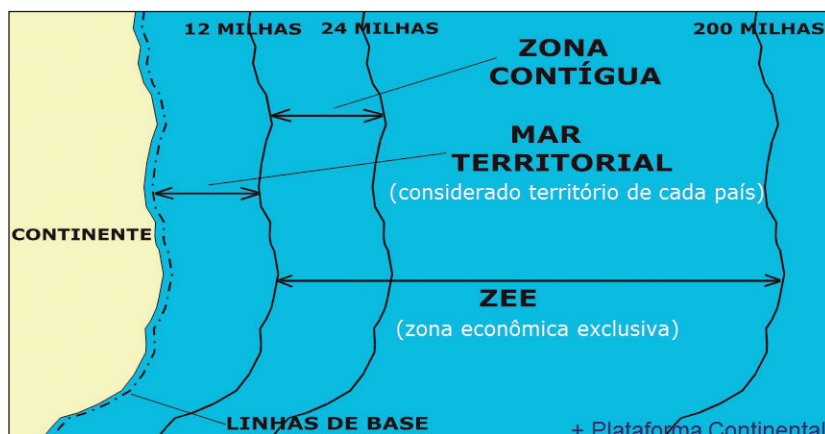
**Figura 1.1** – Limites estabelecidos pela Convenção das Nações Unidas sobre o Direito do Mar.

Esta lei dispõe sobre o mar territorial, a zona contígua, a zona econômica exclusiva e a plataforma continental brasileiros, ela “nacionaliza” para o Estado brasileiro os termos da Convenção das Nações Unidas sobre o Direito do Mar delimita nosso mar territorial a partir de uma linha de base reta; delimita a zona contígua, a ZEE e os usos da plataforma continental. Os limites estabelecidos nessa Lei são medidos a partir de uma linha de base reta, conforme o Art. 1º:

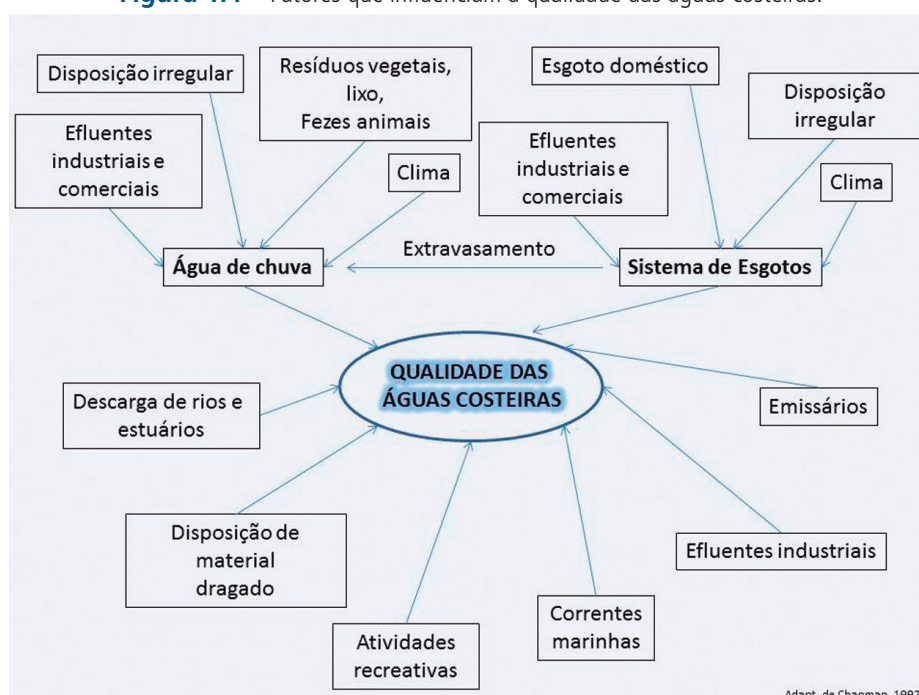
**Figura 1.4** – Fatores que influenciam a qualidade das águas costeiras.

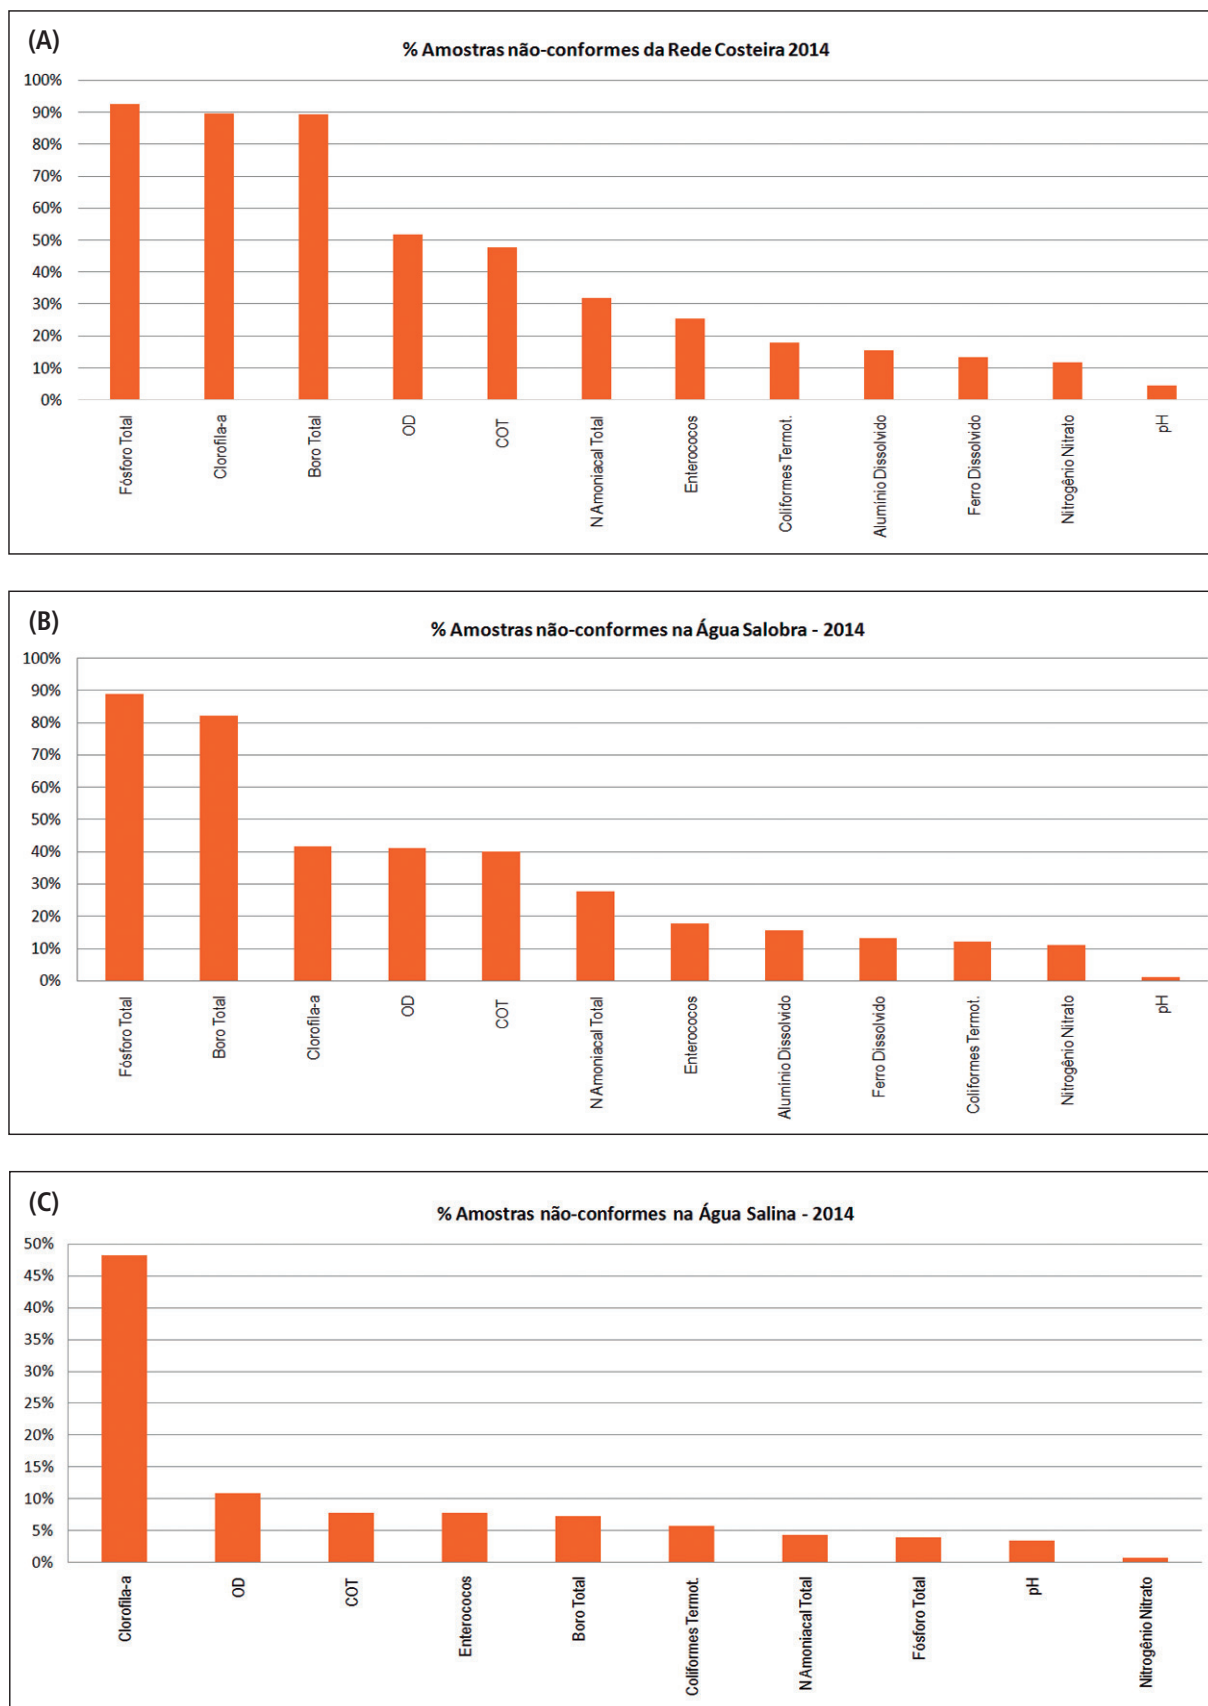
**Gráfico 4.6** – Porcentagem de amostras não conformes por variável em 2014 na Rede costeira (A), Águas Salobras (B) e Águas Salinas (C).

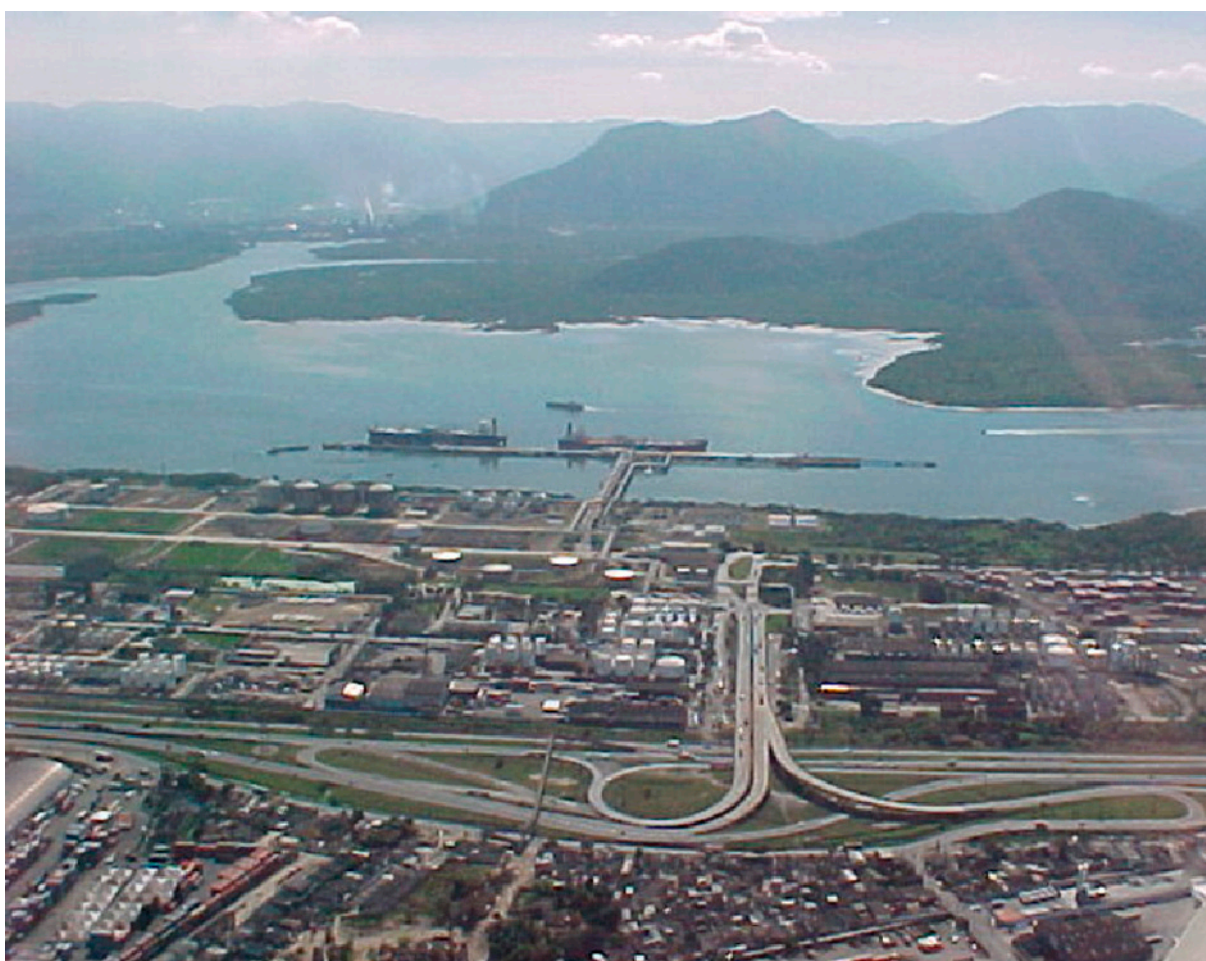
**Foto 5.1** – Terminal de derivados de petróleo no Porto de Santos (Fonte: CETESB).

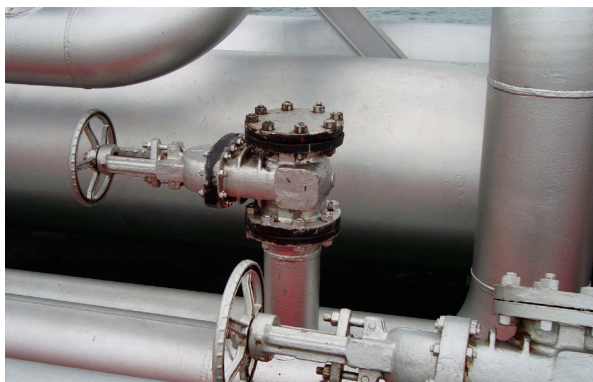
**Foto 5.2** – Detalhe da válvula onde houve o vazamento de óleo.

O caso mais significativo dos últimos cinco anos, foi o vazamento de 3.500 litros de óleo combustível marítimo, devido falha operacional na linha do píer do Terminal Aquaviário, em 05.04.2013 (fotos 5.2 e 5.3).

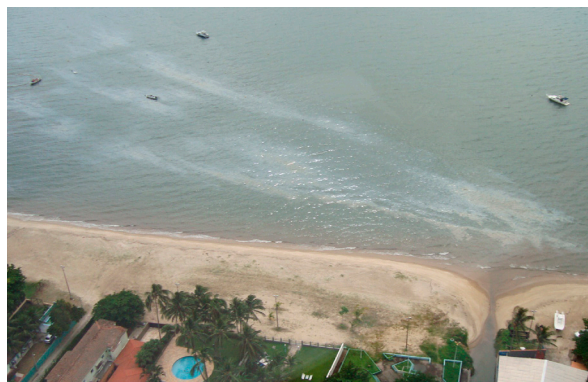
**Foto 5.3** – Mancha de óleo na forma de filetes nas proximidades da praia do Pontal da Cruz, São Sebastião.

Por influência dos ventos e da correnteza, as manchas de óleo se espalharam pelo Canal de São Sebastião atingindo as seguintes praias: Cigarras, Deserta, Arrastão, Porto Grande, Enseada (inclui Prainha) e Pontal da Cruz (inclui Ponta do Arpoador), todas em São Sebastião. Posteriormente foram afetadas praias de Caraguatatuba: Capricórnio, Massaguaçu, Cocanha e Mococa. Todas consideradas impróprias para banho até o final da operação de limpeza (foto 5.4).

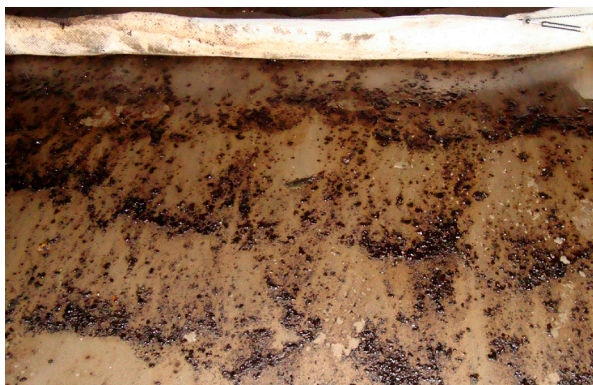
**Foto 5.4** – Vista noturna da praia das Cigarras, contaminada com óleo.

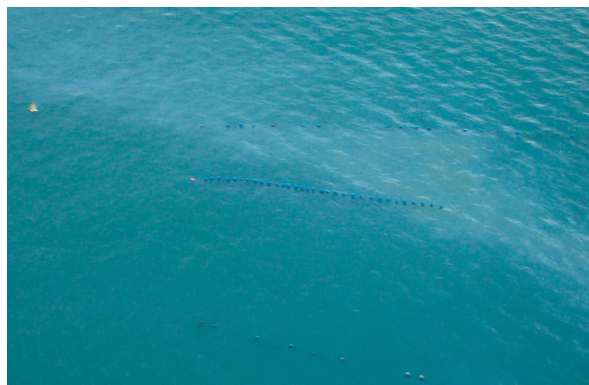
**Foto 5.5** – Mancha de óleo sobre balsas de mexilhão das proximidades da Praia das Cigarras.

Manchas de óleo foram avistadas sobre culturas de mexilhões das proximidades da praia das Cigarras e da Cocanha (Foto 5.5). Costões rochosos foram também atingidos, destacando-se os da região costeira da Ponta do Arpoador no município de São Sebastião.

Culturas de mexilhões foram prejudicadas, uma próxima à praia das Cigarras (S. Sebastião) e a outra na Cocanha (Caraguatatuba). Os proprietários foram indenizados e os mexilhões foram retirados do mar e destinados para aterro sanitário como resíduo.

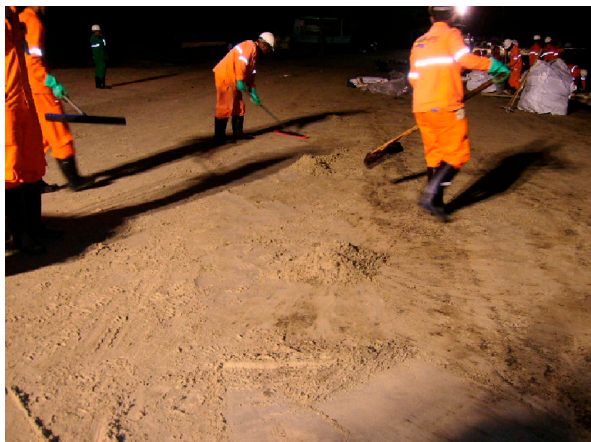
**Foto 5.6** – Remoção manual de areia contaminada com óleo.

Foram realizadas atividades de remoção do óleo nas praias atingidas. Na praia das Cigarras, a mais contaminada, foram aplicadas barreiras absorventes na linha de maré visando absorver frações do óleo que desprendia do sedimento. Simultaneamente, a areia contaminada era removida manualmente com utilização de rodos e pás (Foto 5.6).

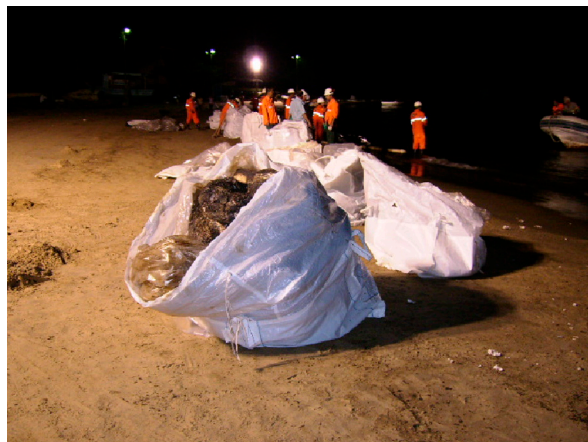
**Foto 5.7** – Acondicionamento de resíduo sólido oleoso em *big bags*.

O resíduo era acondicionado em *big bags* para posterior encaminhamento e armazenamento temporário nas dependências da TRANSPETRO (Foto 5.7). Nas demais praias, o óleo tocou num aspecto de pelotas as quais eram também removidas manualmente.

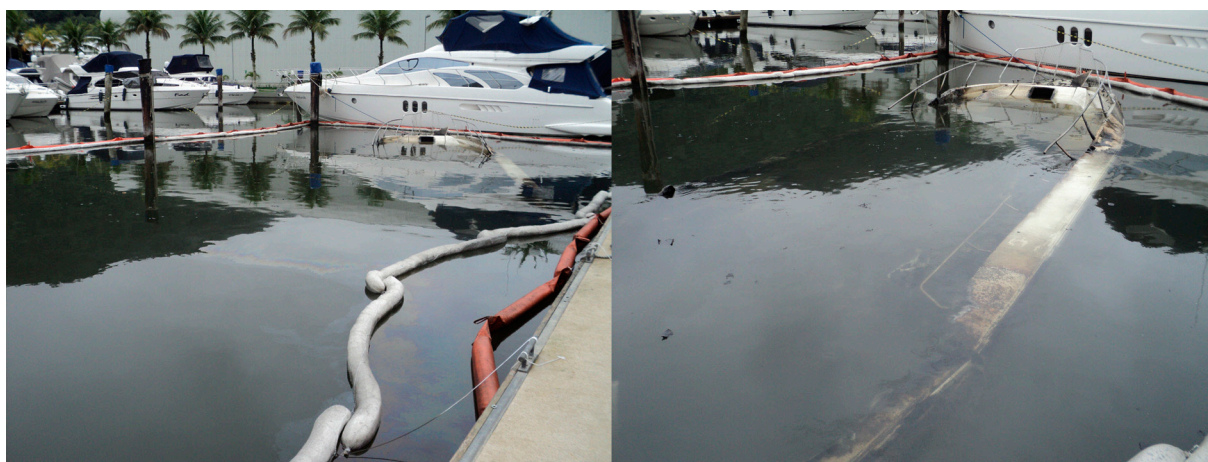
**Foto 5.8** – Embarcação naufragada em marina no Canal da Bertioga cercada por barreiras para reter espalhamento da mancha de óleo (Fonte: CETESB).

Ocorreram três casos envolvendo incêndio em iates, originando vazamento de óleo para o mar. No ano de 2013, em marina localizada no Canal de Bertioga – lado do Guarujá, com vazamento de aproximadamente 800 litros de óleo diesel e de óleo lubrificante. Os outros dois foram no ano seguinte, em estabelecimentos náuticos situados no Guarujá, próximo ao Canal de Santos e outro no Canal de Bertioga, cujo volume de óleo vazado não foi estimado.

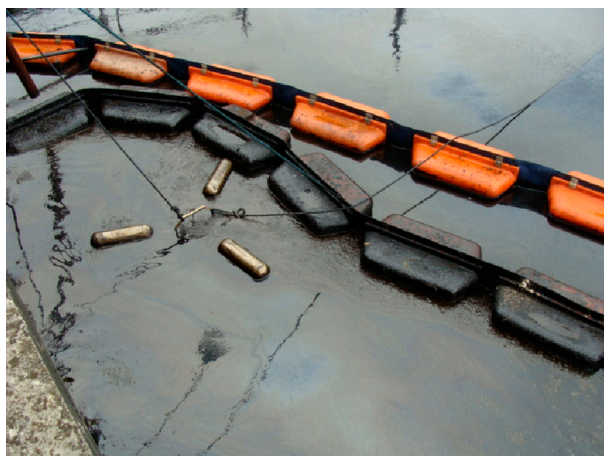
**Foto 5.9** – Contenção e recolhimento de mancha de óleo no Rio Cubatão (Fonte: CETESB).

Medidas de contenção destas instalações não foram suficientes para deter a contaminação ambiental. Manchas de substâncias oleosas deslocaram-se pela força das águas e da maré vazante sentido Canal de Piaçaguera até imediações de Alemoa, Santos.

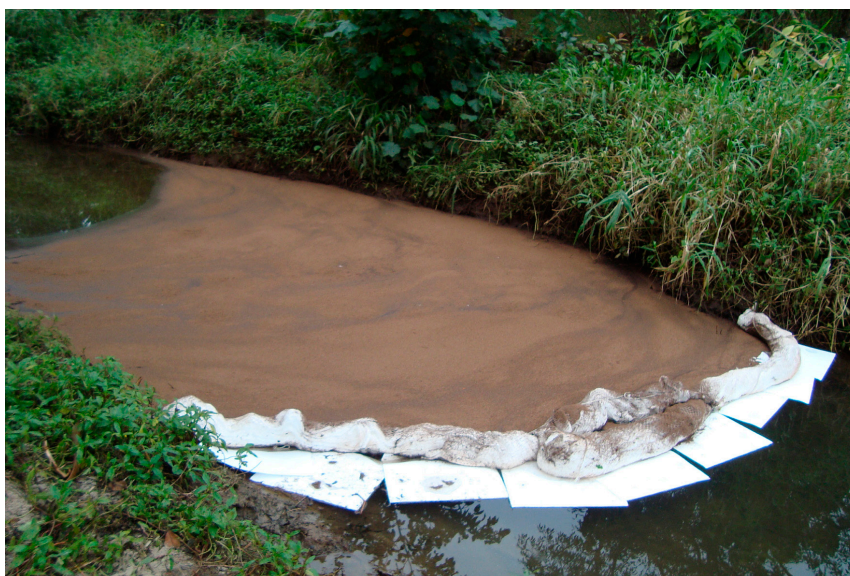
**Foto 5.10** – Materiais absorventes usados em córrego contaminado em Maresias (Fonte: CETESB).

Houve vazamento de toda carga para a pista, isto é, 15.000 litros. A maior parte do produto escoou pelo sistema de drenagem, passando pelo interior de condomínios, atingindo o Rio do Canto do Moreira e outros córregos, até chegar ao canto sul da praia de Maresias.
